Parcours rue Martin Vinay aout 2018

PARCOURS RETOUR RUE MARTIN VINAY TROTTOIR NORD

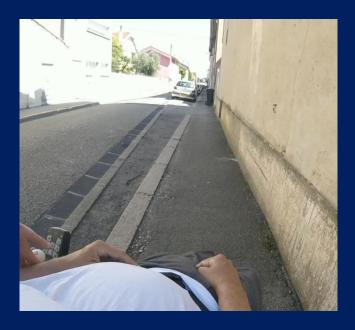
Trottoir rafistolé très vieillissant, pas pratique, à rénover.

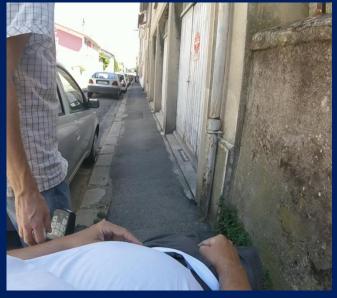
Trottoir étroit, revêtement vieillissant et dévers rendent ce passage inconfortable. Le dévers risque d'emmener le fauteuil dans la voiture donc nous faisons demi-tour.

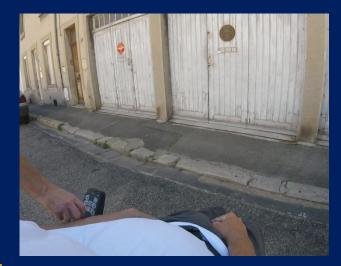
Abaissement de trottoir d'un autre âge et bordures ultra détériorées.

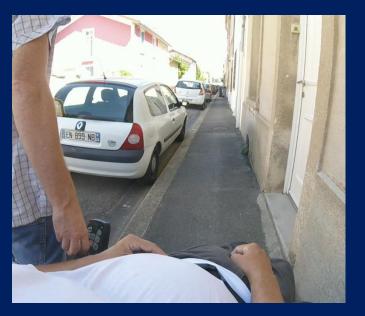
Enfin une partie de trottoir correct mais la perspective des poubelles annonce des difficultés.

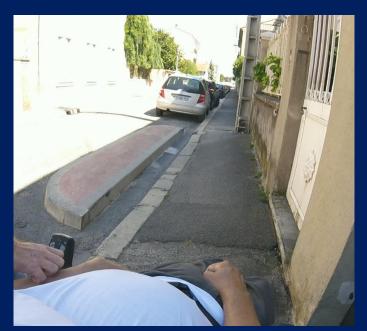
Encore un dévers.

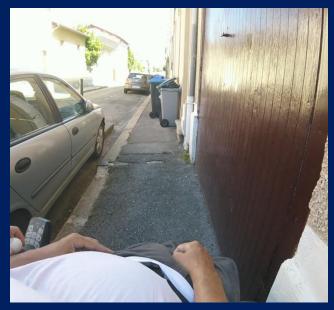
Dévers qui emmène le fauteuil vers la voiture et les poubelles qui bouche les ¾ du passage.

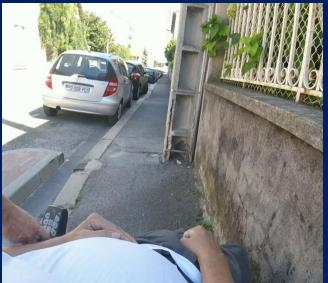
Un poteau EDF après les poubelles, vivement l'enfouissement des câbles.

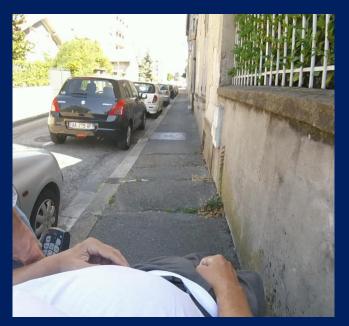
Et maintenant les creux et bosses se rajoutent à nos embuches.

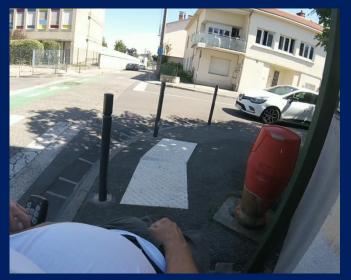
Ici la borne incendie est mal placée.

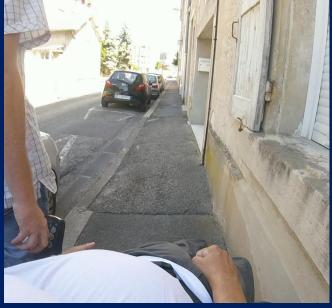
Encore un dévers assez sévère, seul il faut être très prudent.

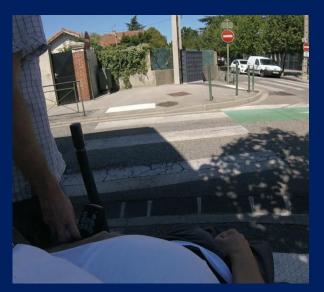
Passage piéton avec bande podotactile, potelet. Les abaissements de trottoir ne sont plus aux normes, ça secoue. Dommage à côté d'une école avec des poussettes.

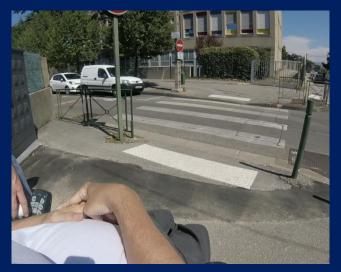
Passage piéton chemin St-Joseph, bande podotactile, pas de bande de guidage, un abaissement correct mais l'autre trop haut pour une personne seule en fauteuil.

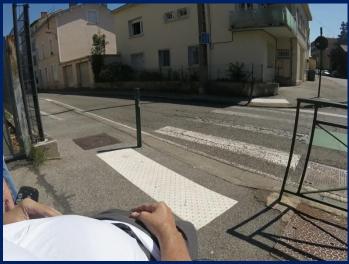
Passage piéton rue Martin Vinay, bande podotactile, pas de bande de guidage, les abaissements de trottoir trop élevés secouent beaucoup.

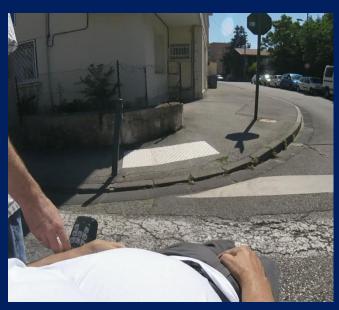
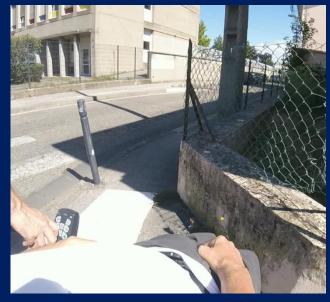
Arrivé sur ce trottoir le virage à droite est trop serré. L'espace entre le potelet et le mur est très juste.

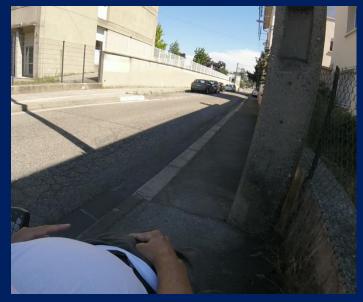
Poteau EDF encombrant, accompagnateur sur la route.

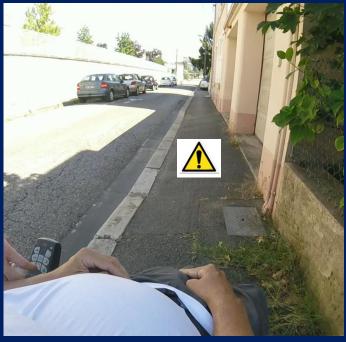
Long dévers le long de ces sorties de garages qui emmène le fauteuil inexorablement sur la route.

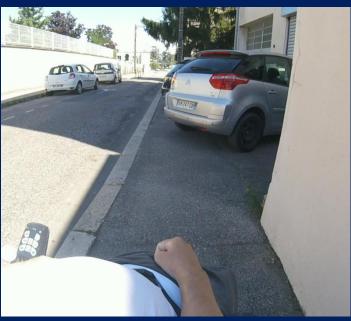
lci les voitures posent un sérieux problème de franchissement. Types de parking souvent rencontrés.

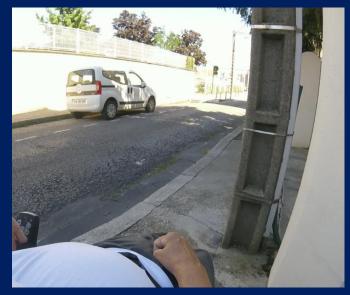
Le poteau EDF est toujours de même taille et l'accompagnateur sur la route. Le dévers n'est pas trop préjudiciable.

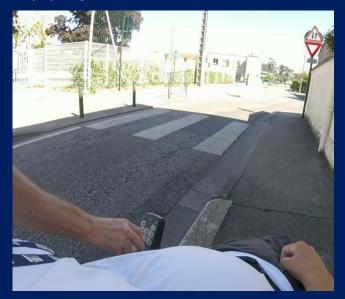
Passage piéton, traversée correcte hormis l'abaissement en face trop élevé.

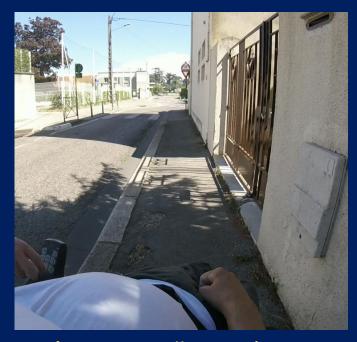
Revêtement vieillissant, à rénover. Ca secoue!!

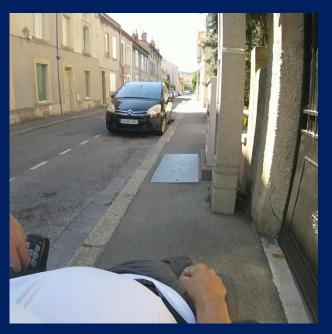
Le poteau EDF et le terminal rétrécissent le trottoir.

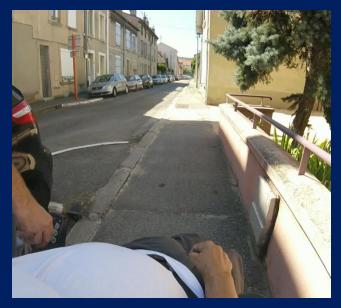
A partir de là le trottoir est toujours correct mais le revêtement est très accidenté, beaucoup de rustines, beaucoup de détériorations.

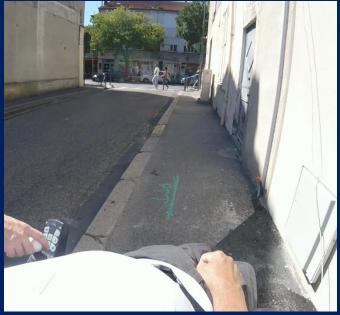
Cette partie nord du trottoir se passe beaucoup mieux que la partie sud. Le revêtement est un peu détérioré.
