## Parcours du domaine du Plovier à la zone des couleurs A/R

Chemin de Plovier – D432 – Giratoire du Boule – rue  
André Boule

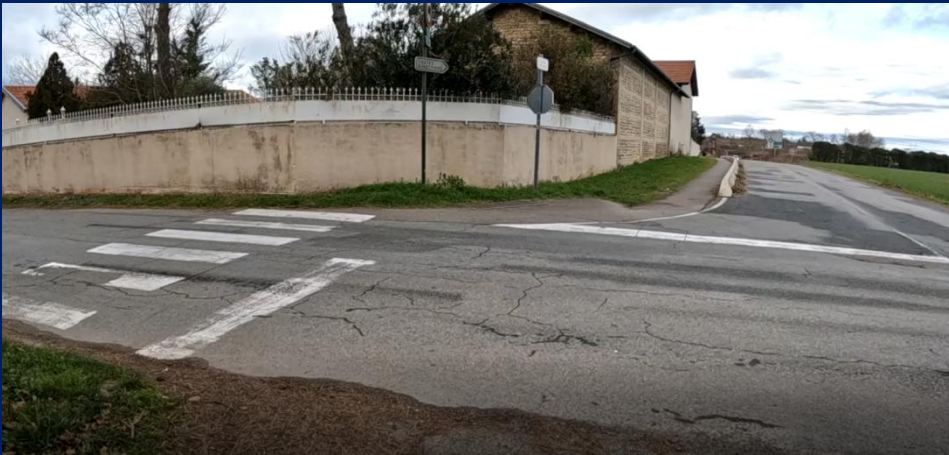
Sortie portail de l'IME, le passage du portail secoue copieusement, la signalétique sur la route demande un bon rafraichissement et une réglementation de circulation adaptée comme limitation à 30 Km/h et ralentisseurs serait sécurisante pour les personnes en fauteuils.

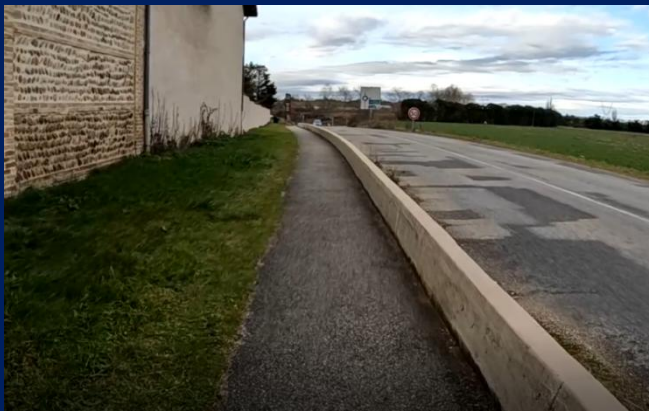
Cette partie du chemin de Plovier est sécurisée. Il est cependant regrettable que l'allée ne soit aménagée que sur une petite partie de la largeur.

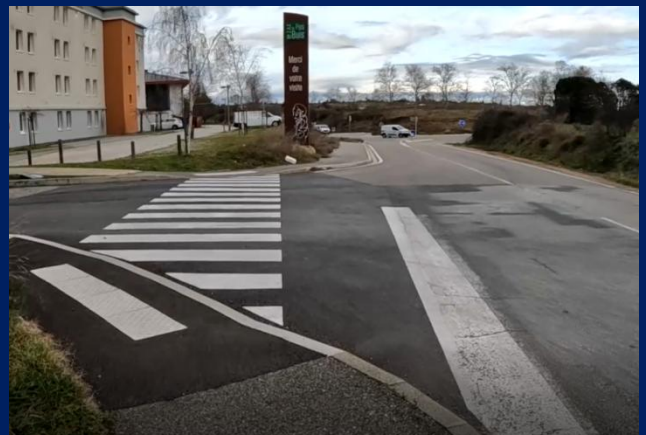
La traversée piétonne de la zone du Pas du buis s'effectue sans difficultés.

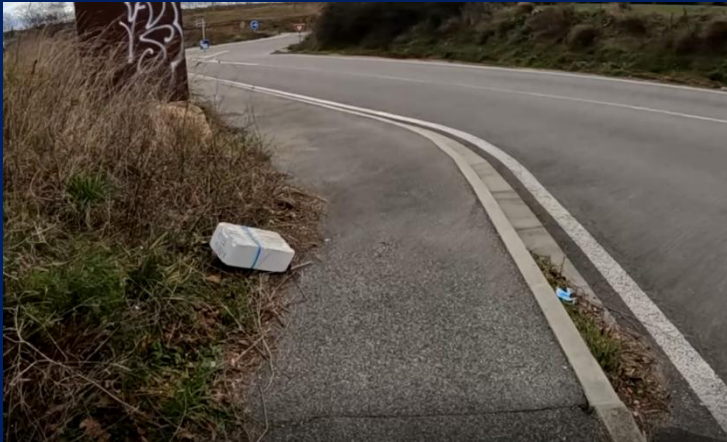
Attention à ce que la végétation n'envahisse pas le trottoir sans quoi la largeur deviendra insuffisante pour un fauteuil.

Largeur et qualité du revêtement confortables. Il faudra rester vigilant à l'entretien de la végétation et aux déchets...

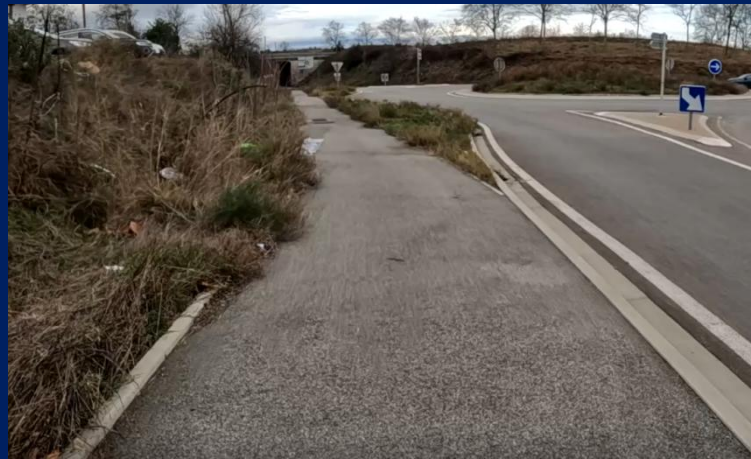
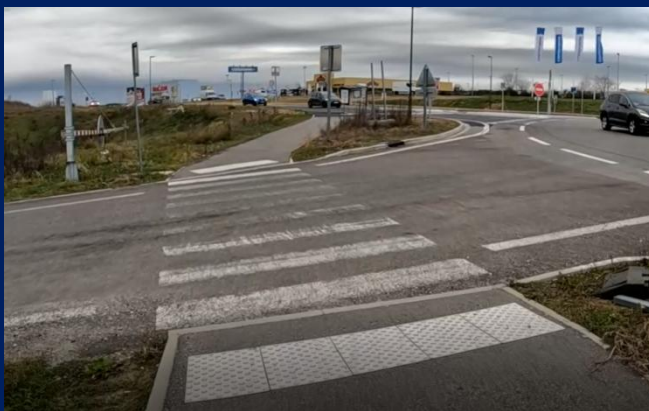
Les traversée piétonne du giratoire de la zone de Laye se passe sans difficulté. Des vieilles signalétiques au sol sont à rafraichir.

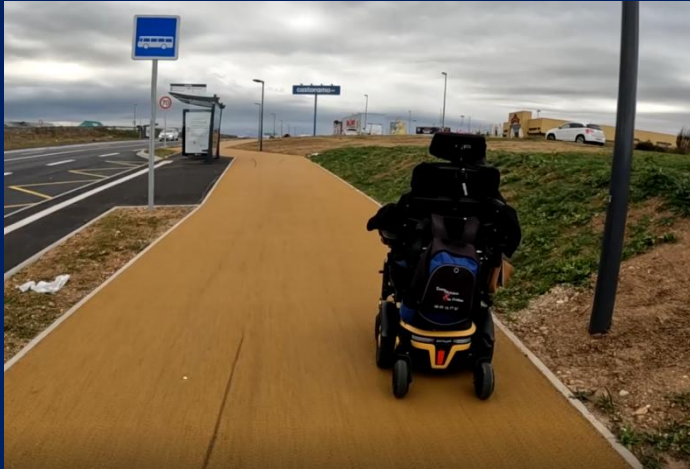
La voix douce aménagée est très large avec un macadam très confortable et un contraste qui fait bien ressortir la voix de cheminement. Deux fauteuils se croisent facilement.

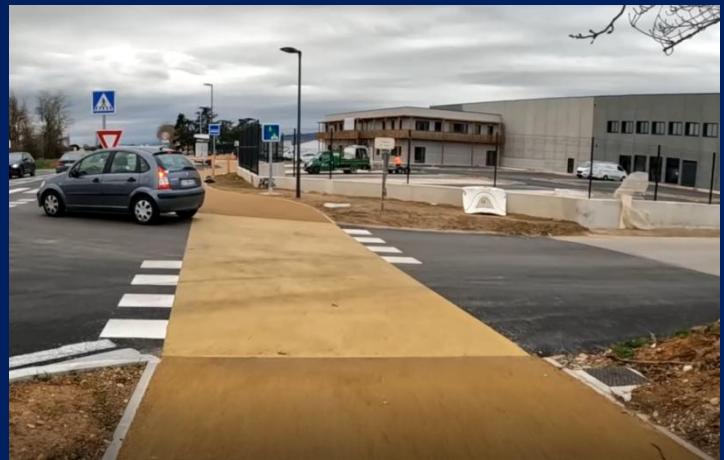
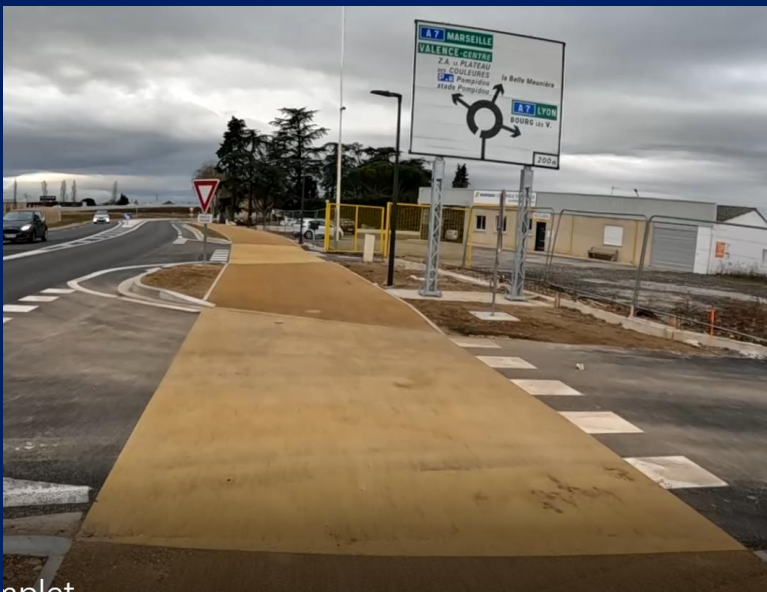
Traversée piétonne sans difficulté.

Traversées piétonnes toujours sans difficultés.

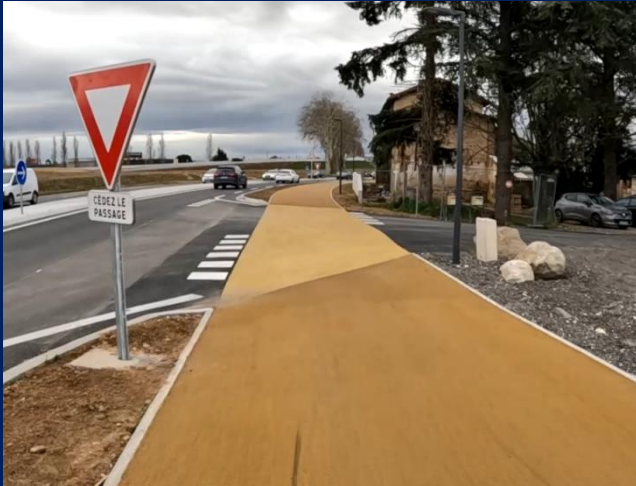
Traversée piétonne parfaite.

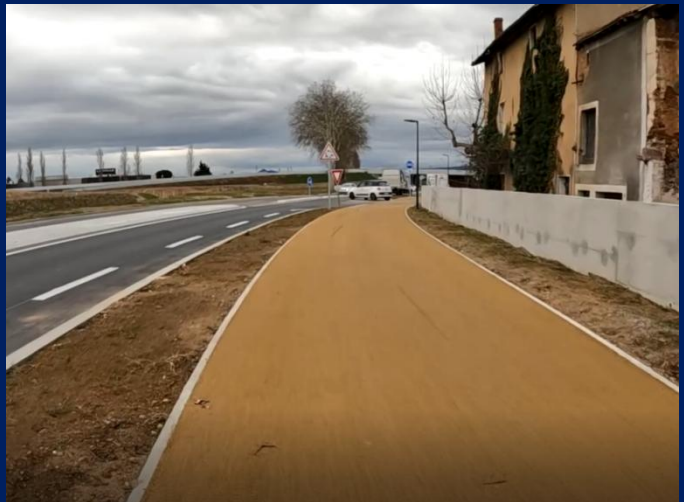
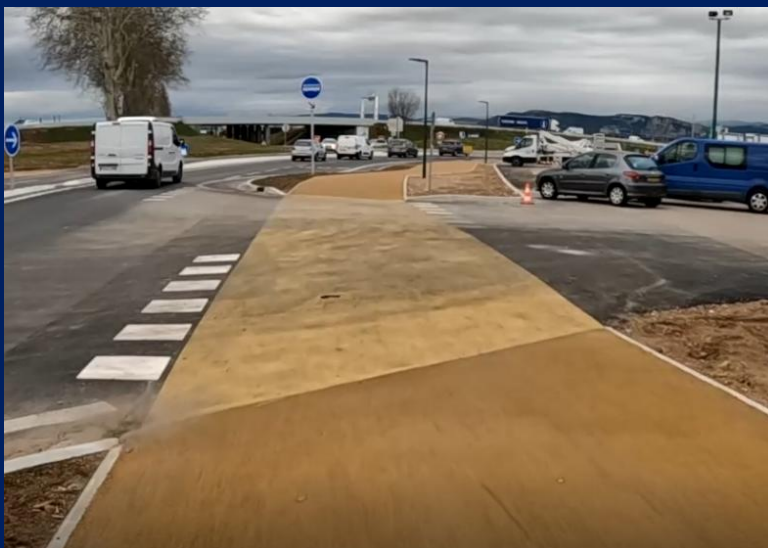
Quand l'herbe aura poussée sur les partie végétalisée la voix douce sera encore plus visible.

Toujours aucunes difficultés pour les traversées piétonnes.

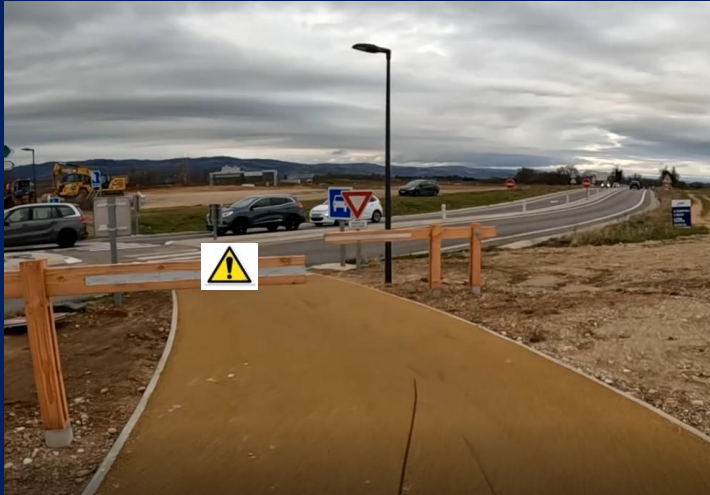
Les barrières de protections ressortent peu sur la couleur du macadam et sont à hauteur de visage en fauteuil. Attention pour les malvoyants !

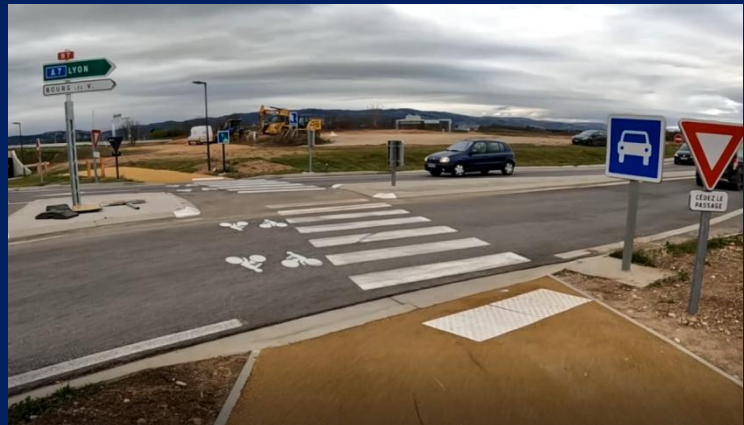
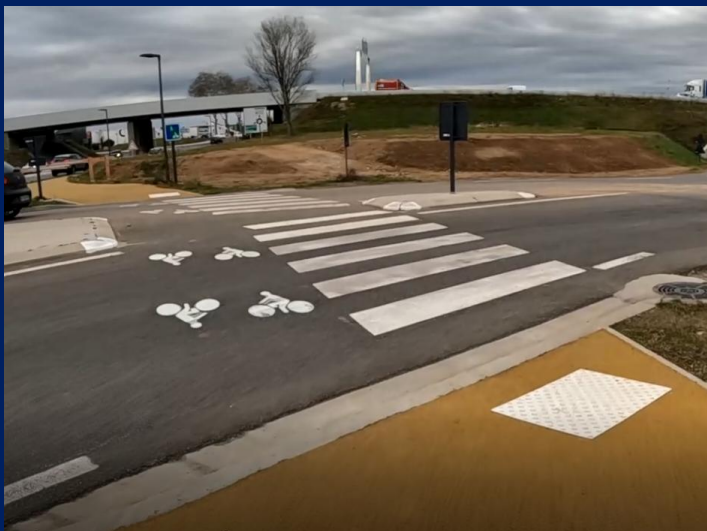
La traversée de ce giratoire se fait très bien sur l'aspect accessibilité mais soyez très vigilent car beaucoup de voitures circulent et vite!

Traversée sans difficulté aspect accessibilité mais attention aux voitures!

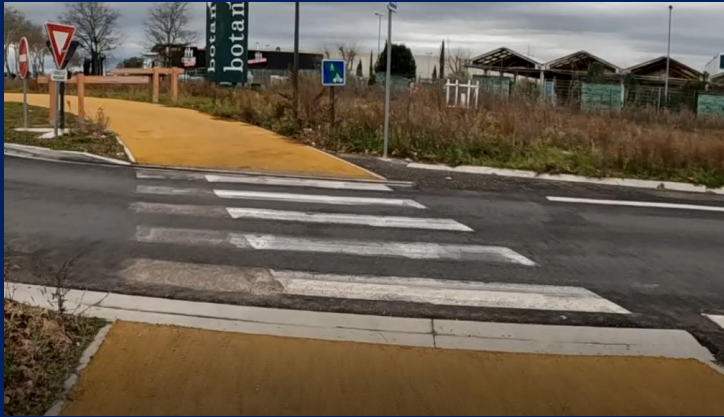
Traversée piétonne sans difficulté mais il manque des bandes podotactiles et la signalétique au sol demande un rafraichissement.

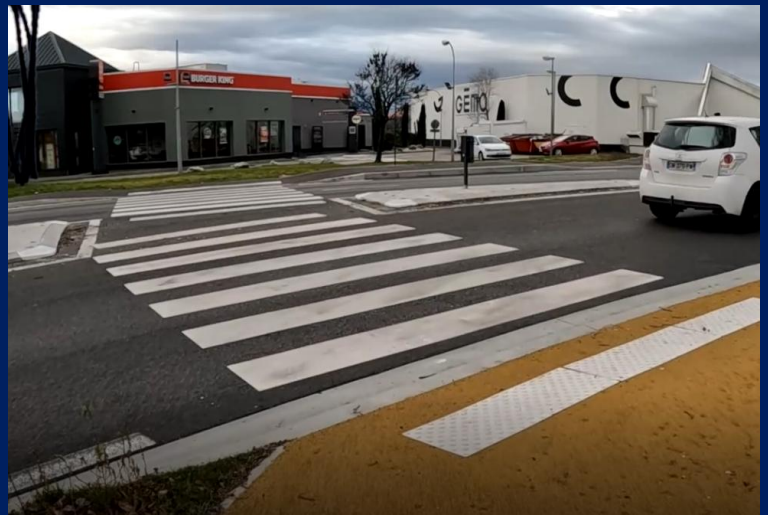
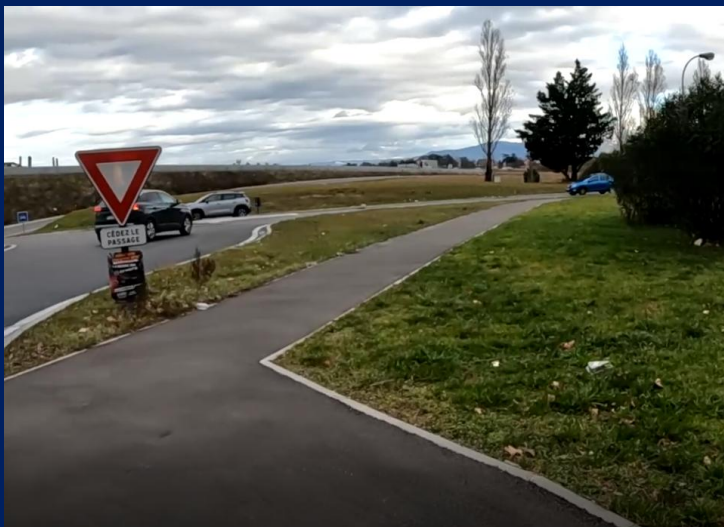
Traversée piétonne avenue de Romans pas de difficulté, tout les aménagements sont présents. Attention aux voitures.

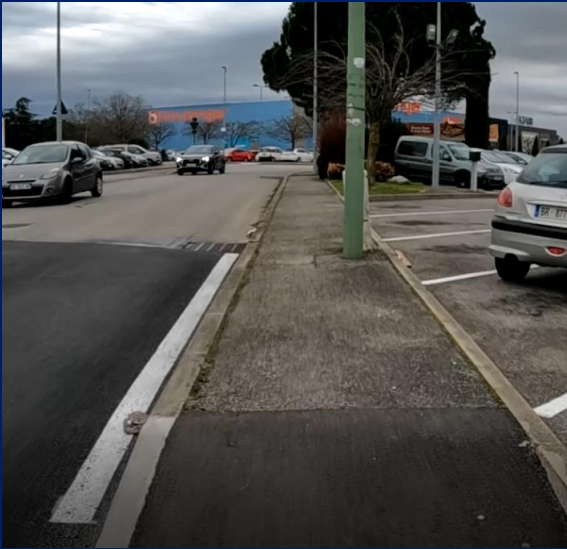
A hauteur du "Burger King"  
la zone des couleurs  
commencent et nous  
entrevoyons déjà des signes  
de vétustés avec le  
macadam vieillissant et le  
réverbère qui nous diminue  
la largeur de passage.

La couleur du macadam du  
trottoir et des bordures fait  
apparaître un contraste  
faible inadapté pour les  
malvoyants et fauteuils et  
les bordures de sécurité  
sont absentes

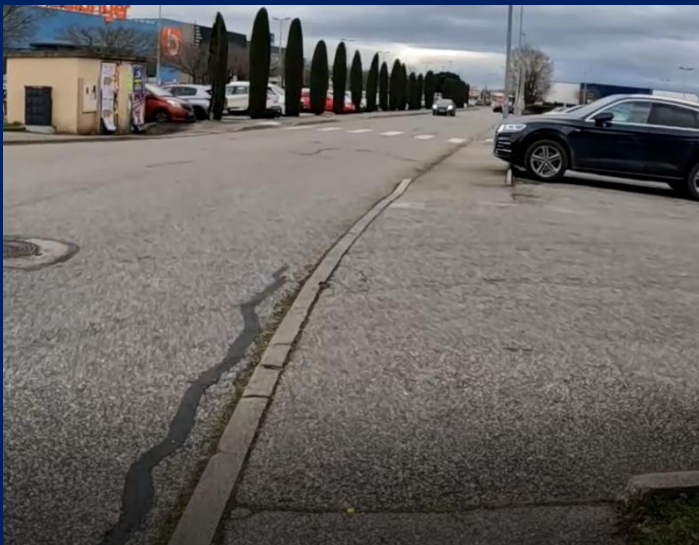
Pas de passage piéton pour  
cette traversée...

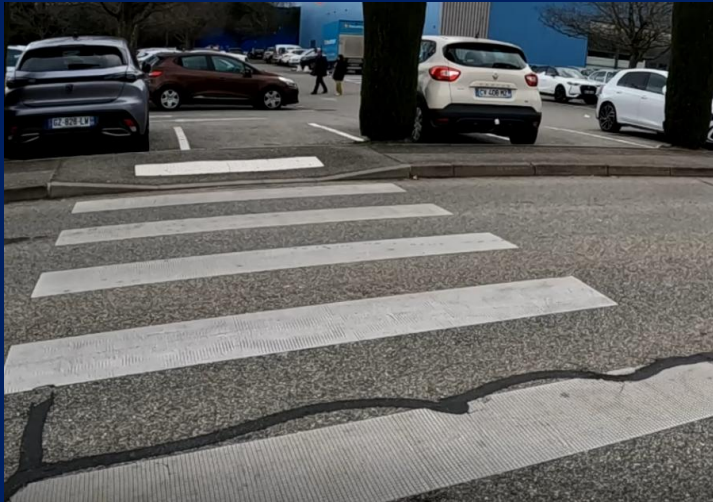
Traversée piétonne  
André Boule sans  
difficulté.

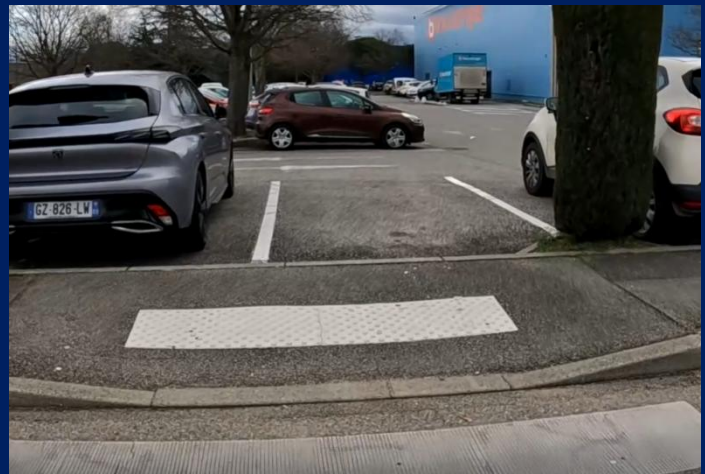
Il aurait été pratique de faire  
un accès direct à ce parking en  
faisant un abaissement de part  
et d'autre du trottoir. Ici  
même. Les piétons  
actuellement y ont accès par  
cet endroit mais pas les  
fauteuils...

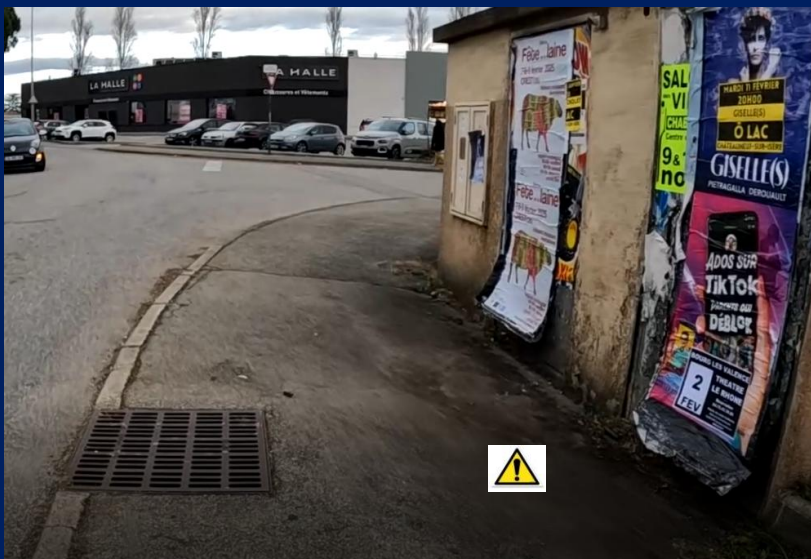
Danger ici car le devers  
bien supérieur aux 2%  
réglementaires. LE  
fauteuil est entraîné  
vers le mur du  
bâtiment.

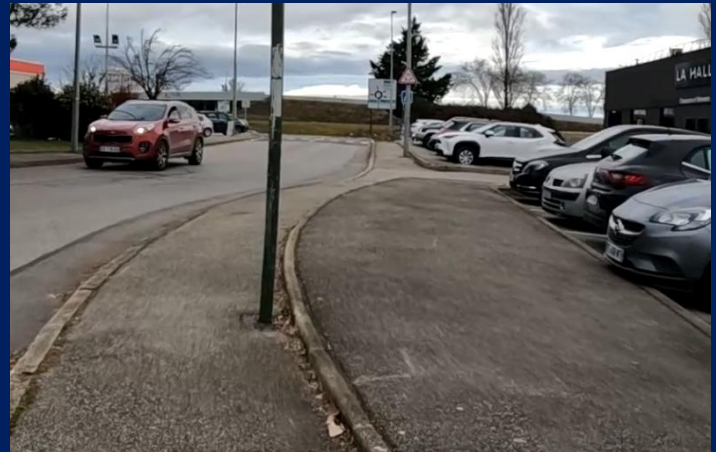
A cet endroit aussi un abaissement sur toute la largeur du trottoir permettrait un accès fauteuil direct aux commerces.

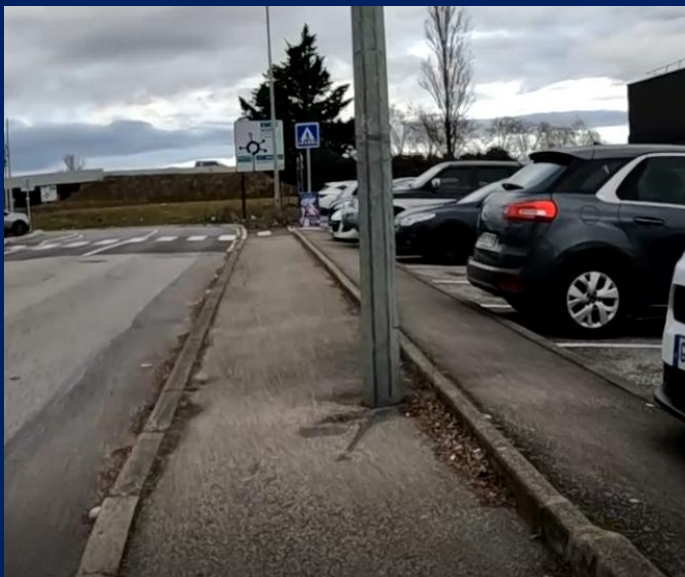
Ici il y a largement la place de faire un trottoir beaucoup plus large...

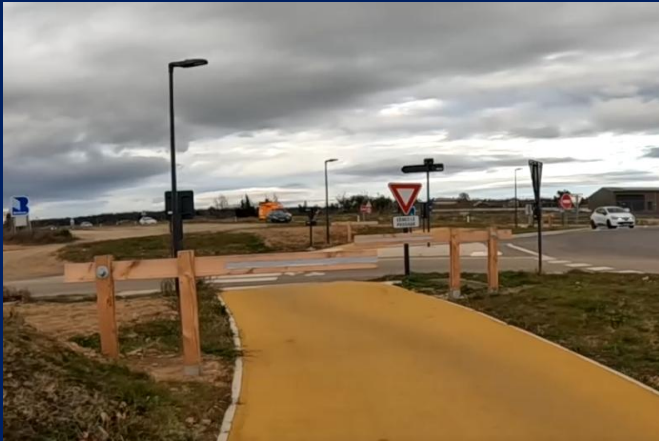
Un trottoir encore très utilisé et le réverbère qui diminue sensiblement la largeur de passage.

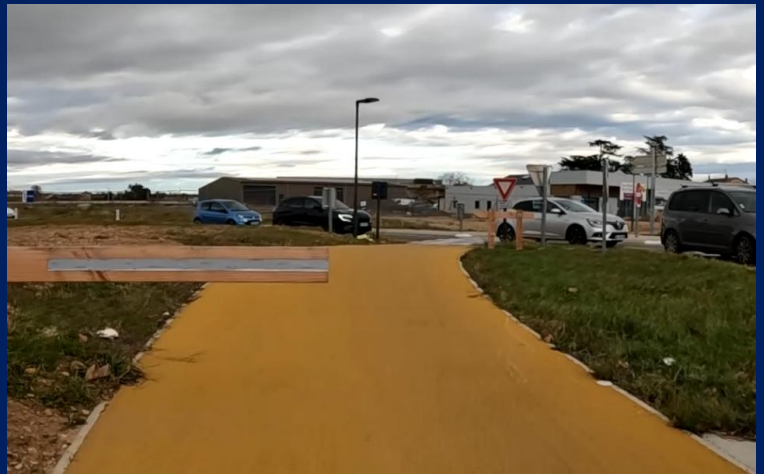
Les barres de sécurité en bois  
ressortent trop peu pour les  
voir correctement, quasiment  
invisible pour un malvoyant!

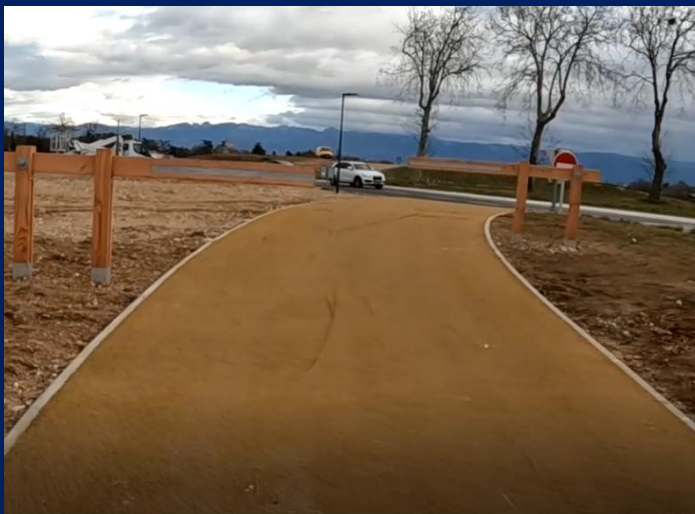
De même ici!

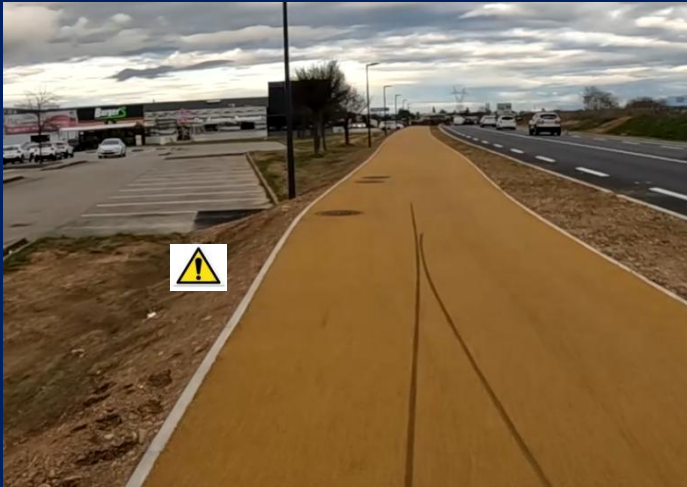
Et encore ici!

Un gros dévers sur la droite mériterait une protection sur la droite de la voix douce.
