Parcours : cinéma Pathe – avenue de Romans -

PARKING du PATHE et AVENUE de ROMANS

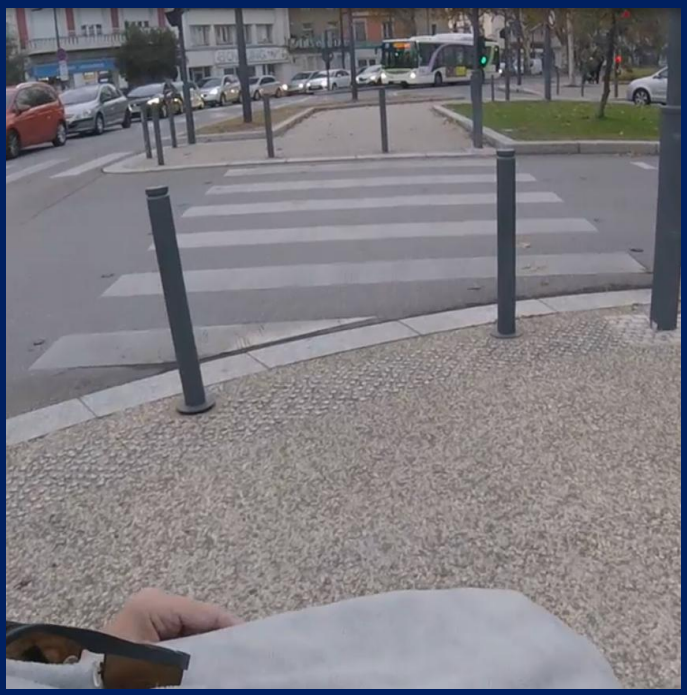
Large allée confortable

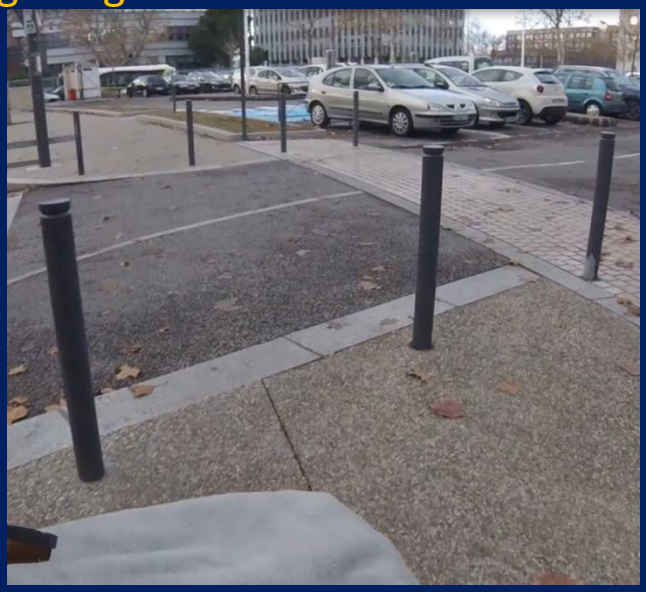
Traversée piétonne très bien aménagée, sans bande de guidage

Attention pour les malvoyants ces potelets ne sont pas forcément visible et ne sont pas signalés.

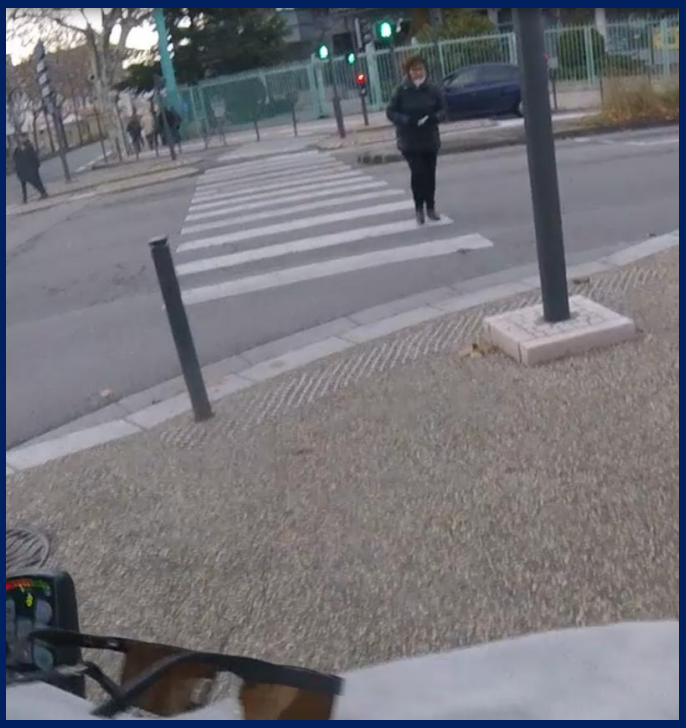
Encore attention pour les malvoyants

Parking avenue du Président Herriot, 2 place GIC très bien aménagées

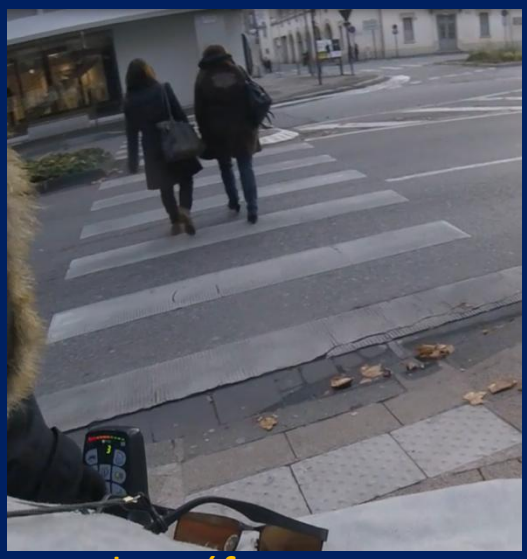
Bizarre ce potelet en plein milieu de la bande podotactile qui ne fait qu'une petite partie du passage, la personne malvoyante est guidée pour buter dessus!!!???

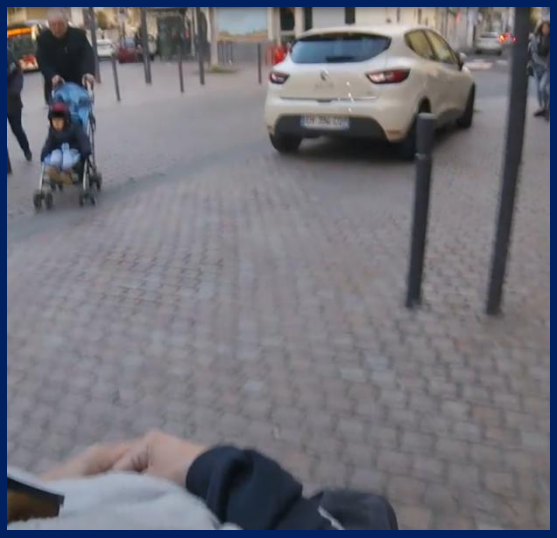
Dans cette partie le trottoir se rétrécit mais reste praticable.
