# COMPTE RENDU ACCESSIBILITE QUARTIER LA CHAMBERLIERE

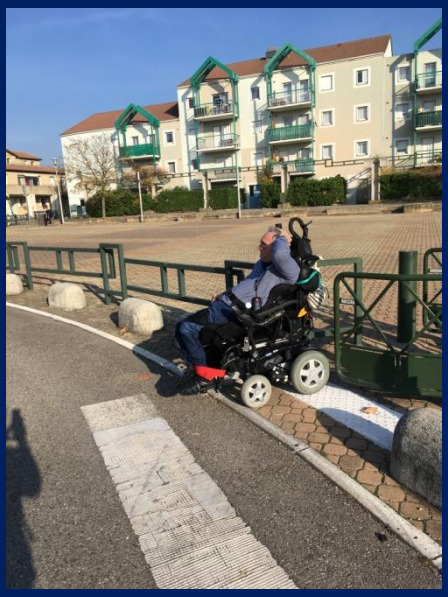
Toujours sur cette place, des tourniquets empêchant l'accès des motos ou engins à 2 roues ont été installés. La manipulation

s’avère très complexe, même impossible pour les personnes en situation de tétraplégie, comme c’est le cas de Mme Mercadal. Cela oblige à être accompagné par une tiers personne.
