# Parcours Valence
# Rue Jean Jaurès A/R
# 04/2019

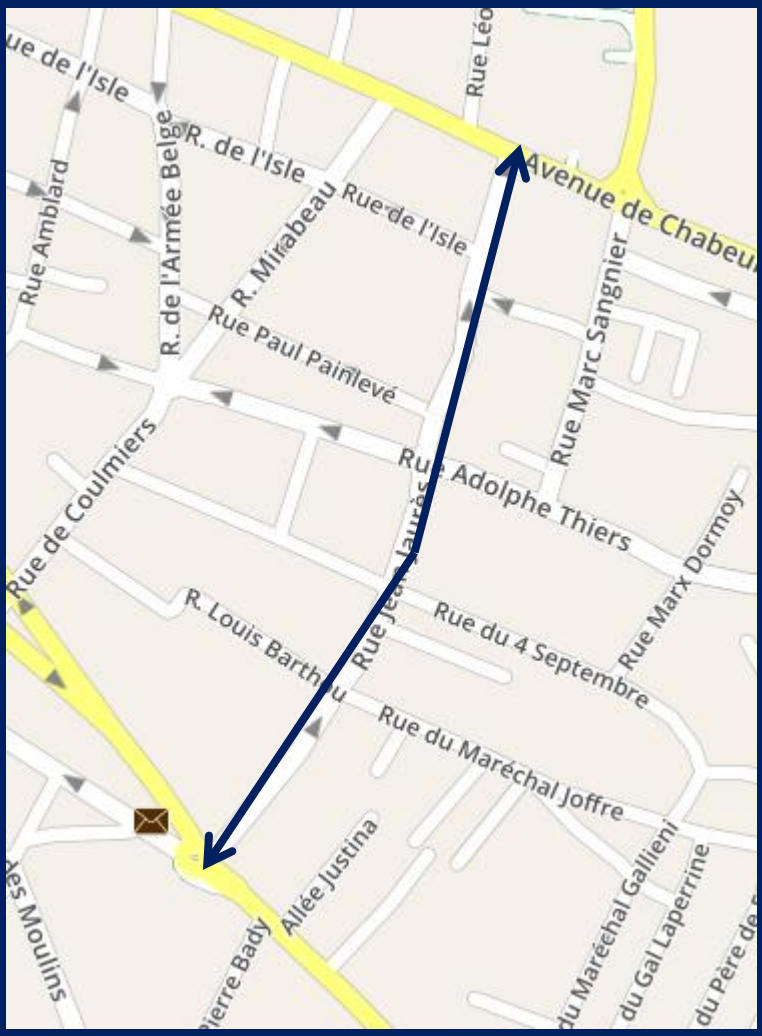
Revêtement et largeur de trottoir correct.

Traversée rue de l'Isle: les abaissements secouent et les têtes de potelets ne sont pas peintes en blancs.

A la hauteur de la rue J.B. Corot nous traversons car sur ce côté du trottoir impossible de continuer.

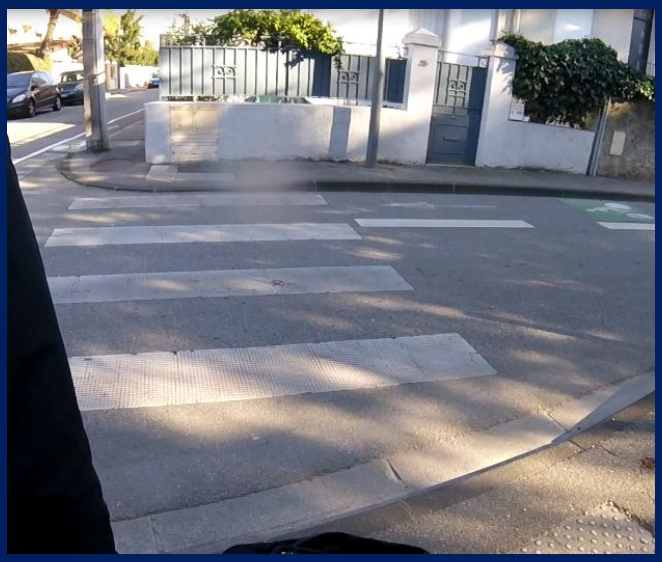
Traversée piétonne : les abaissements secouent.

Le réverbère réduit le passage déjà étroit. De ce côté trottoir étroit tout du long <1,40m

Ici un dévers emmène inexorablement le fauteuil sur la chaussée!! Nous prenons le trottoir d'en face car trop dangereux de ce côté.

Traversée piétonne rue Paul Painlevé les abaissements secouent un peu et la signalétique demande un rafraichissement. Pas de bande blanche sur les têtes de potelets.

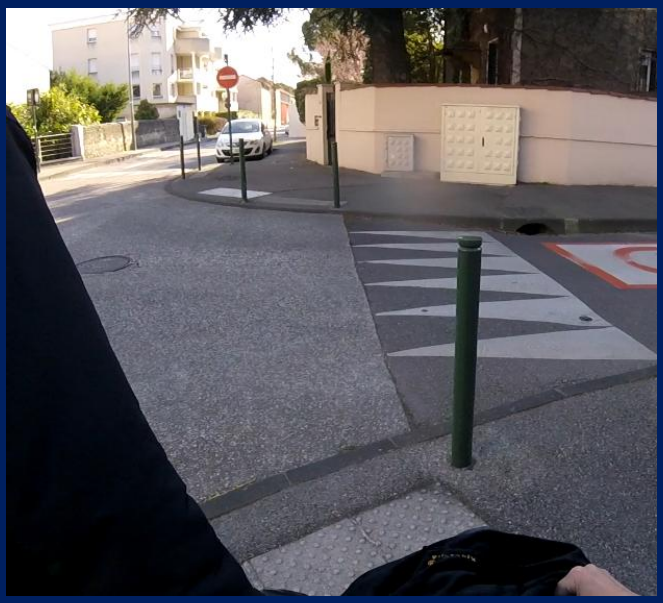
Passage piéton rue Adolphe Thiers Très correct manque peinture blanche en tête des potelets.

A la suite de travaux le macadam n’a pas été remis en état!!!

Traversée rue du 4 septembre correcte.

Traversée piétonne rue Louis Barthou correcte mais pas de tête blanche sur les potelets.

Passage piéton vers la rue Faventines, correcte.

Notre amie la poubelle encore là!!

Le dévers à la sortie de cette propriété emmène le fauteuil sur la chaussée.

Passage piéton rue du Maréchal Joffre, correcte.  Attention au virage pour aller à droite c’est étroit.

Passage piéton rue du 4 septembre: ça passe mais avec de l'attention , des dévers qui peuvent surprendre et très étroit à la remontée en face.

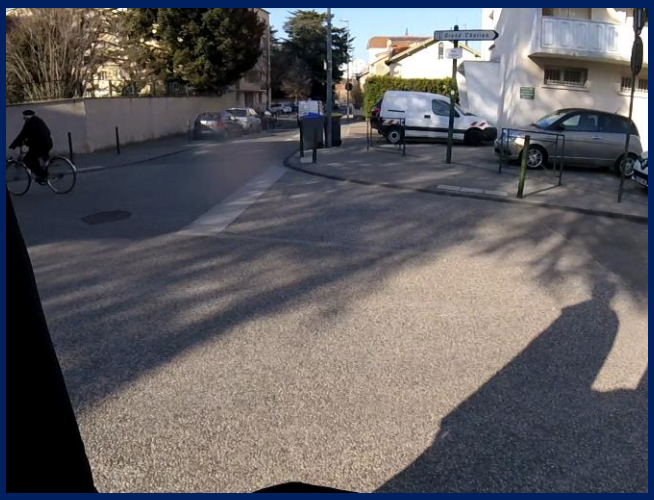
Passage piéton rue Thiers correcte.

Ici sans les poubelles le passage est déjà étroit, avec les poubelles obligé de prendre sur le parking.

Encore les poubelles et ici il y aurai possibilité de faire un renfoncement pour les y loger et préserver le passage.

Encore un dévers qui emmène le fauteuil sur la chaussée. La végétation déborde !!!

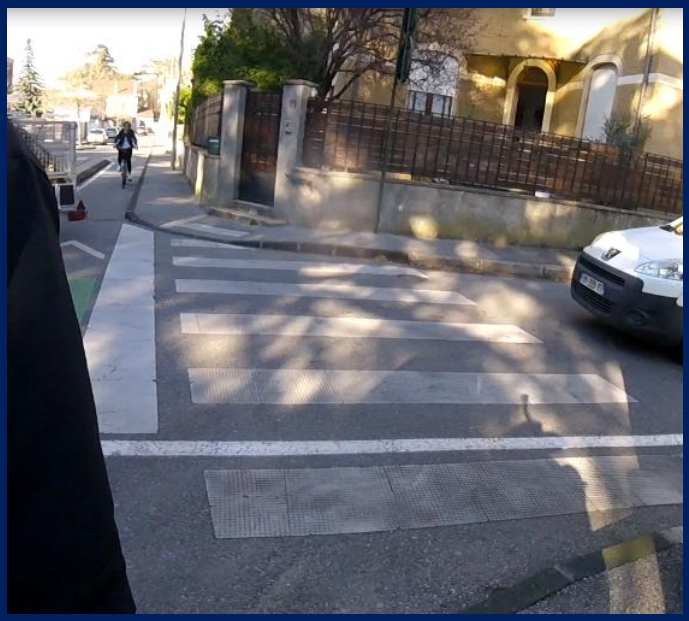
Traversée piétonne allée JB Corot correcte.

Le réverbère diminue considérablement le passage!! Ca passe tout juste !!

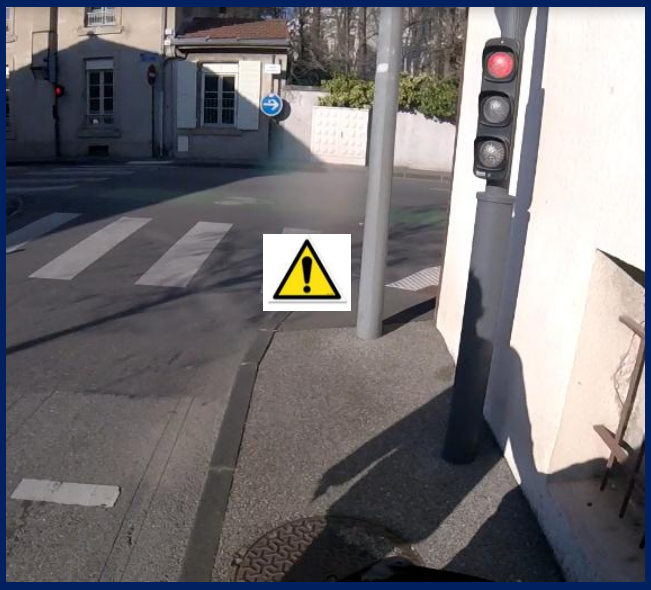
Et encore ici!!! Là ça ne passe pas!! Obligé de faire demi-tour pour aller traverser un peu plus loin et faire un détour important pour rejoindre l'avenue de Chabeuil !!!
