Parcours avenue Sadi Carnot, passage de l'Argonne, avenue de la Marne et de Romans 04/2019

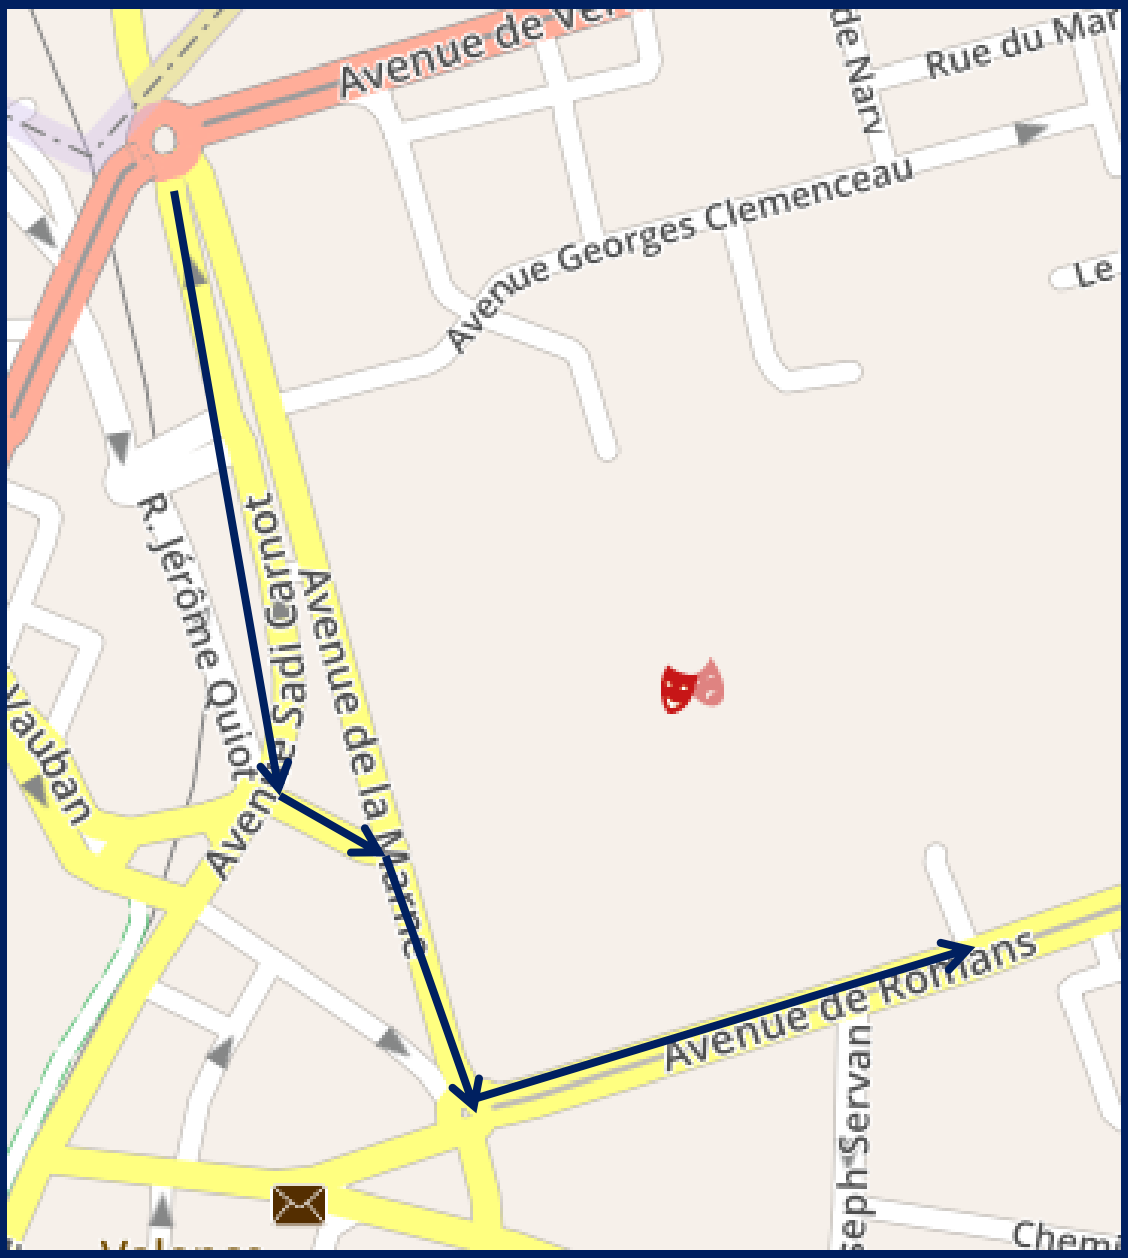
Traversée du rond point limitrophe à Valence et Bourg-Lès-Valence très correcte.

Avenue Sadi Carnot le trottoir a été refait à neuf, voix piétonne à droite et piste cyclable à gauche.

Largeur très confortable mais ce type de revêtement (gravier collé) n’est pas des plus confortables.

Traversée piétonne rue de la Dragonne correct mais l’absence de signalisation piétonne n’est pas pratique pour les malvoyants.

Trottoir ici de largeur et revêtement très confortable, des potelets qui protègent les piétons.

Traversée piétonne avenue Sadi Carnot vers le passage de l'Argonne très bien avec potelets têtes blanches pour les malvoyants.

Le poteau réduit la largeur du trottoir bien loin des 1,40m , largeur normalisée.

Trottoir passage de l'Argonne par endroit bien abimé!!

Au carrefour du passage de l'Argonne et avenue de la Marne une aberration: pour utiliser le passage piéton à gauche il faut, en fauteuil, aller à droite puis revenir à gauche. Pour les malvoyants ça doit être compliqué!! Tout ça pour une poubelle…

Même incohérence ici entre les bandes blanches du passage piéton et les abaissements de trottoir. Un malvoyant peut se heurter à la rambarde de sécurité. Hormis cela le cheminement en fauteuil se fait confortablement.

Avenue de la marne sur ce tronçon largeur de trottoir et revêtement très correct.

Avenue de Romans sur le trottoir le long des impôts aucun soucis , vous pouvez venir payer votre contribution sans aucun obstacles!!

A hauteur de ce passage piéton un dévers entraine le fauteuil vers la chaussée!!

Aucun problème devant le Pathé jusqu’au parking .
