Parcours avenue de Provence - rue des Petits Eynards - rue des Margillières - rue des Monts du matin – MJC – rue de l'Etrau – avenue de Provence
(02/2019)

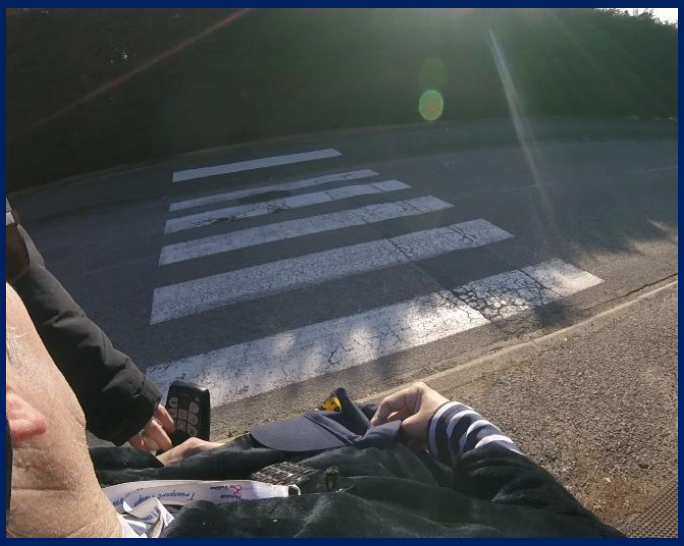
Carrefour avec la rue des abricotiers: des abaissements d'un autre âge qui secouent correctement. En face remontée impossible sans aide.

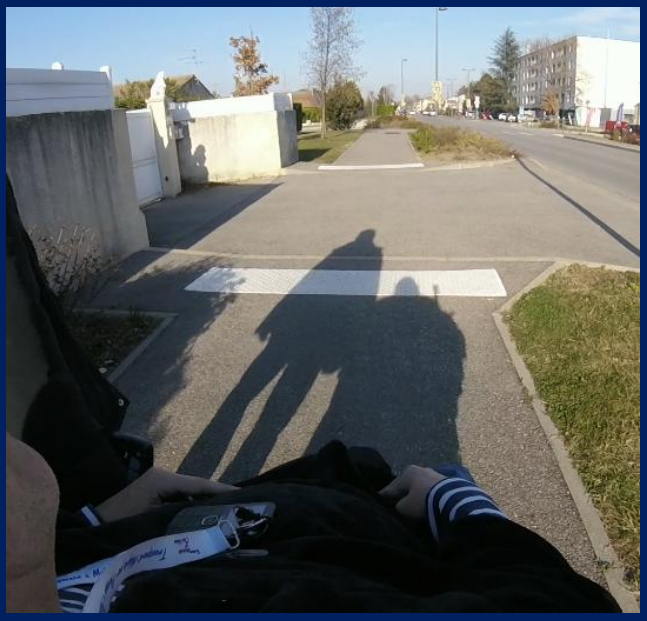
Traversée piétonne correcte. Les bandes piétonnes demandent à être repeintes.
