# Parcours rue des Chabottes
# ( 02/2019)

# RUE DES CHABOTTES

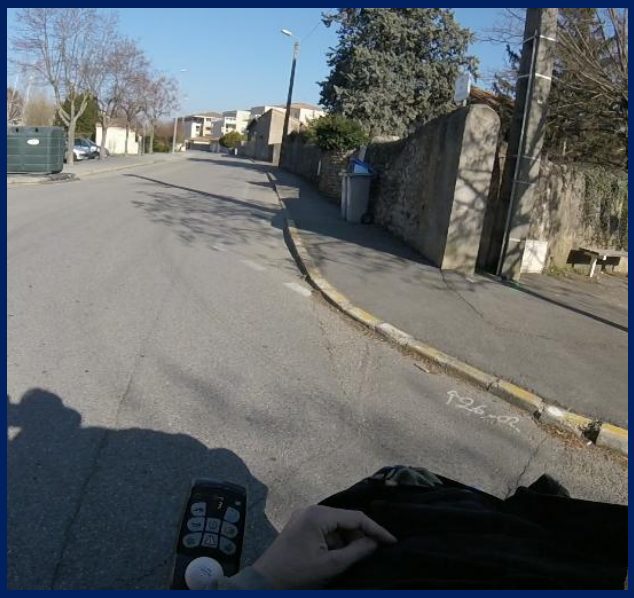
Rue des Chabottes partie sud un abaissement de trottoir très élevé et abimé, donc nous allons plus loin pour y accéder.

Trottoir Est, assez large et revêtement correct.

Après la porte du garage une petite rigole qui permet le coulissement de la porte fait office d'ornière.

Nos amies les poubelles  sont de sortie.

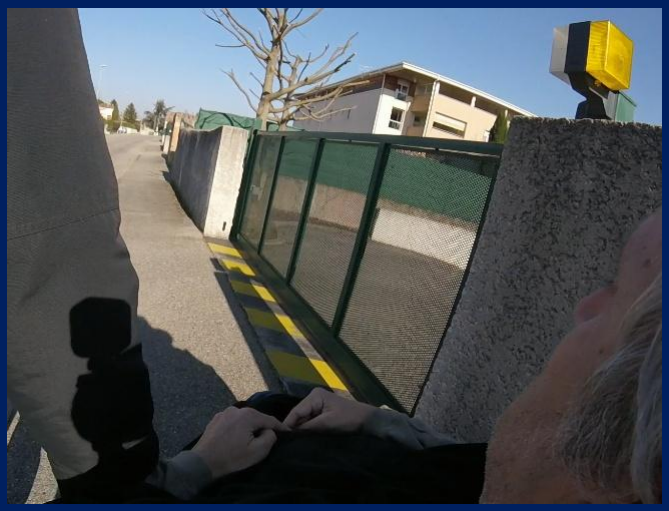
A ce niveau le dévers de la sortie de véhicule est important et fait dévier le fauteuil sur la chaussée.

Encore un dévers qui fait dévier le fauteuil.

Et encore….

A ce niveau la partie est gravionnée certainement suite à des travaux

Traversée piétonne de la rue sans nom correcte. Pas de bande de guidage.

Au numéro 418 un dévers important vers le portail nous oblige à aller sur la route .

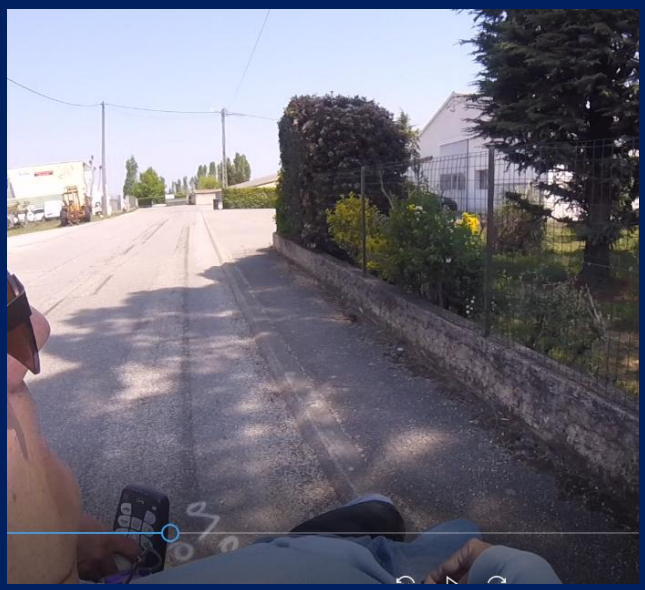
La remontée sur le trottoir avec cet abaissement élevé est difficile.

A ce niveau l’abaissement de trottoir est inexistant et la margeur du trottoir incite les voitures à s’y garer. Des potelets et un abaissement supprimeraient ces problèmes.

Sur un trottoir aussi large et facile d’accès  les voitures s’y garent naturellement.

On doit donc descendre du trottoir et ça secoue fortement!!

Et encore!!!

Le trottoir est de très bonne qualité et agréable à parcourir quand il n’est pas encombrer de véhicules

Attention danger!!! Gros dévers qui aspire le fauteuil vers le mur. Voir vidéo !!!

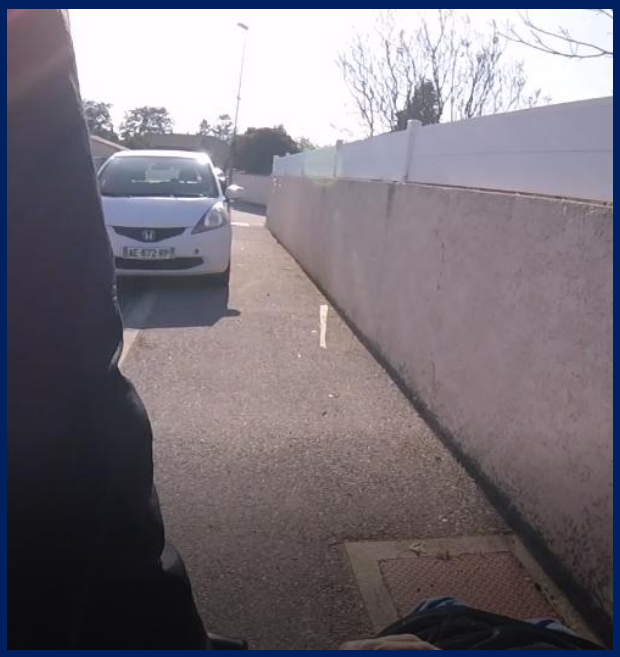
Et encore une… mais qui nous laisse un petit passage. Par contre si on la raye c’est à nos de payer…lol…!!!

Arrivée en bout de trottoir pas d’issu en fauteuil  ni coté rue ni côté parking!!! Demi-tour !!!
