Parc de Lorient

08/2020

LE PARC DÉPARTEMENTAL DE LORIENT

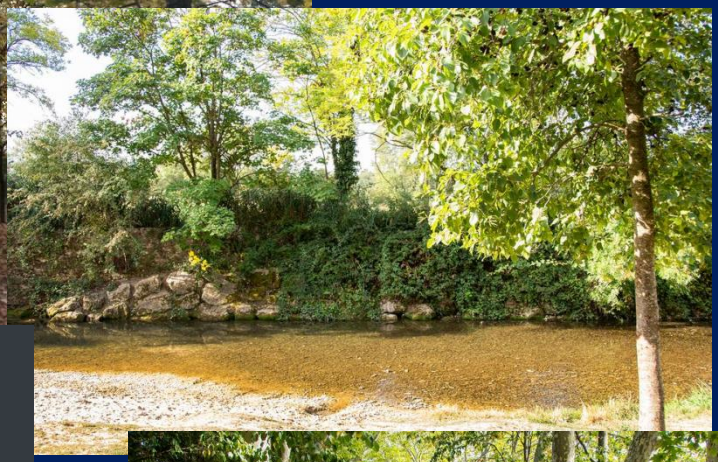
Un panneau nous informe des travaux qui vont être réalisés sur 2020/2021 sur l'ensemble du parc avec des améliorations pour l'accessibilité.

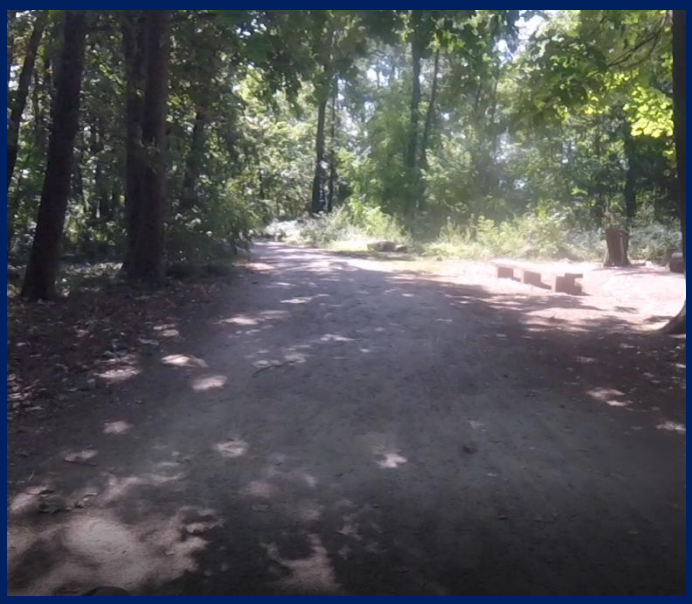
Cette partie en sous-bois est très agréable et le revêtement est correct.
