Parcours sur les voiries dans le quartier Alpes –Maubourg à Valence 26000 (03/2021)

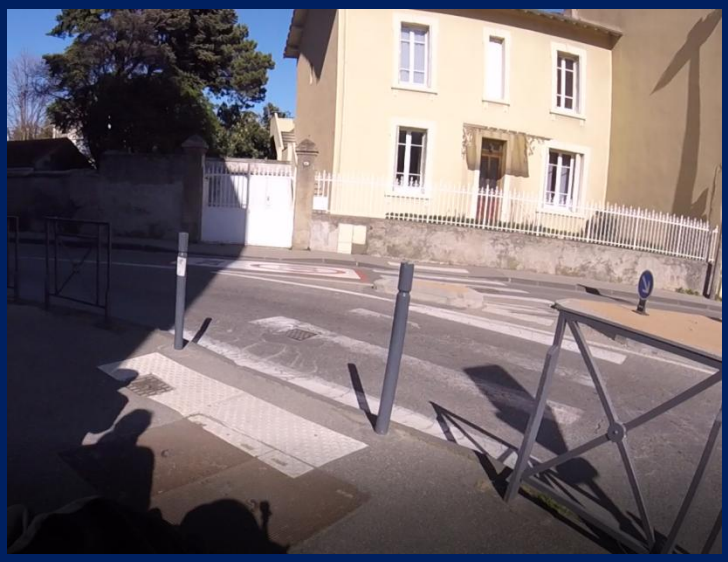
Rue Faventines à l’entrée d’un rond-point , le passage piéton est vieillissant, l’abaissement qui se présente secoue pas mal!!

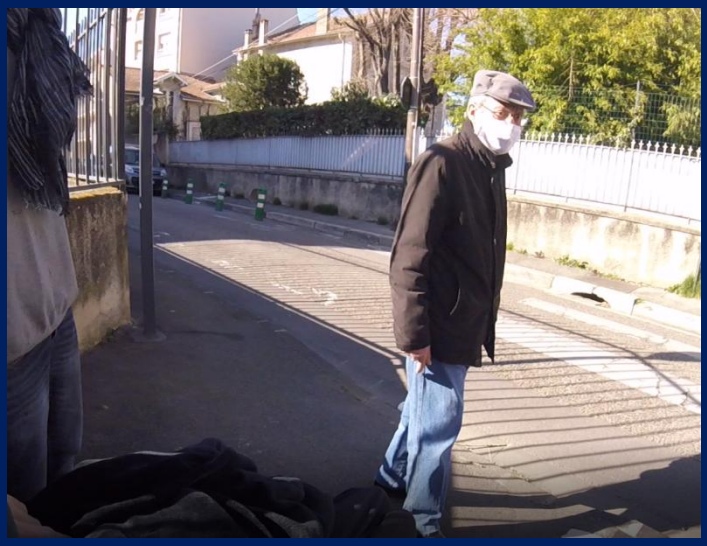
Carrefour rue François de La Pérouse /rue Amblard 4 passages piétons et 1 seul abaissement de trottoir réalisé sur les 8 montées de trottoirs!!! Prohibé pour les fauteuils !!!
